# Report of Chatma Reservoir

Visual inspection of the reservoir and report

Aug 28, 2024

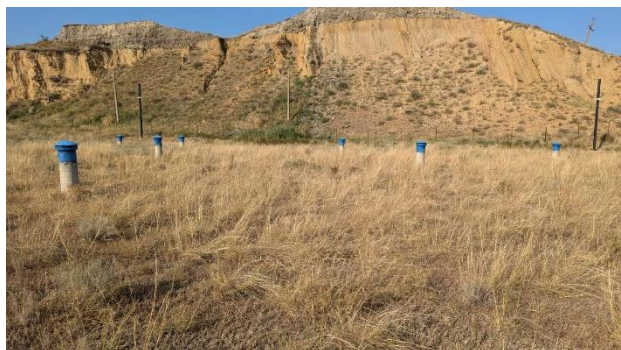
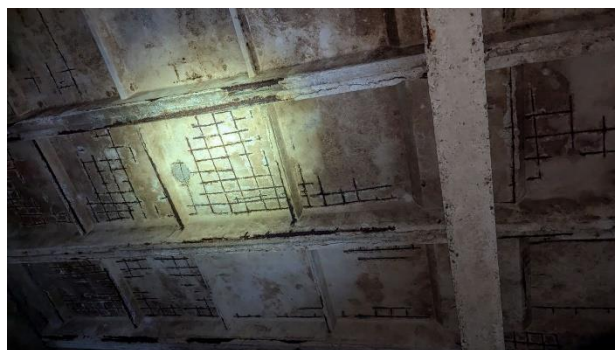
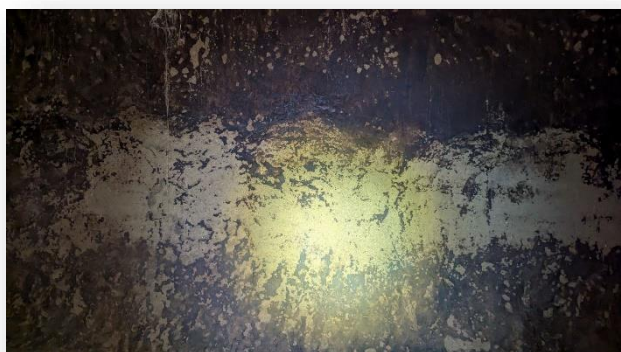
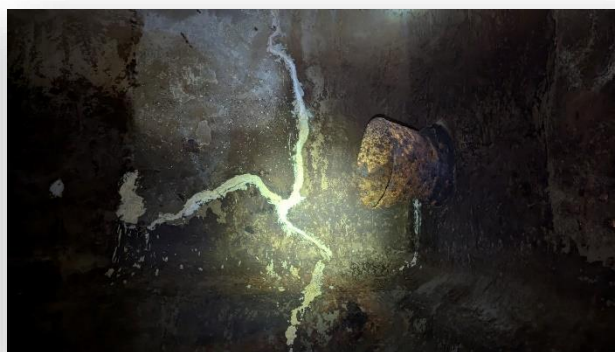
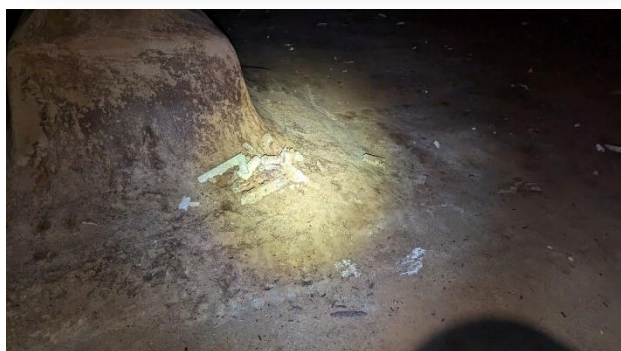
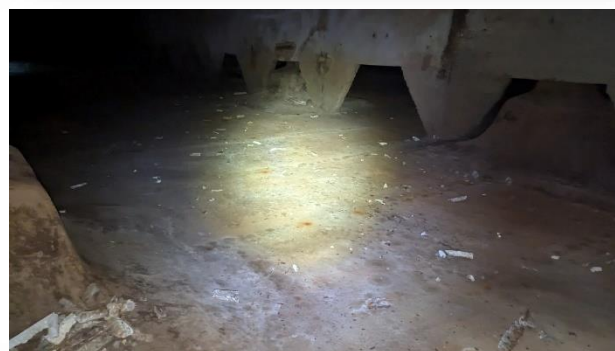
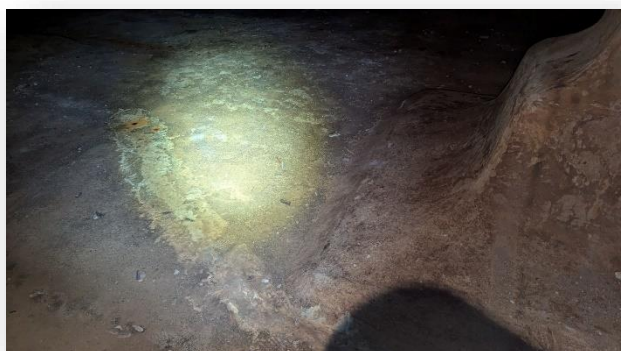
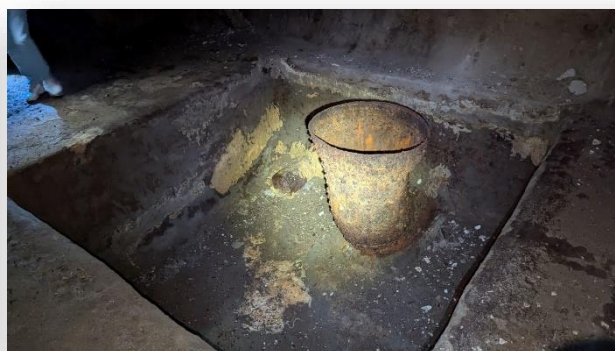
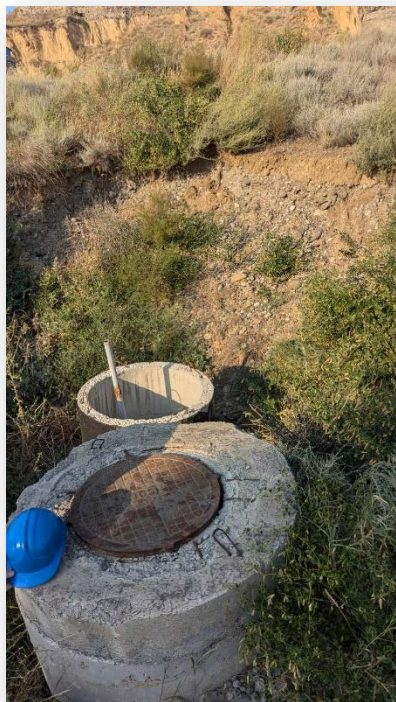
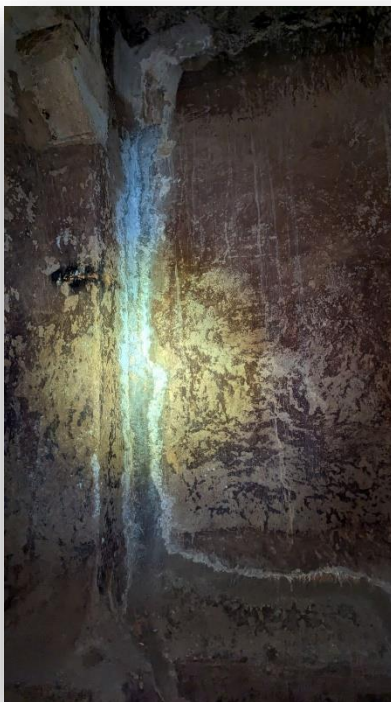
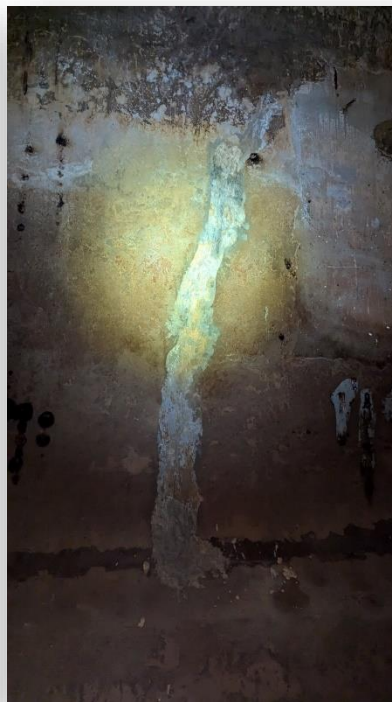
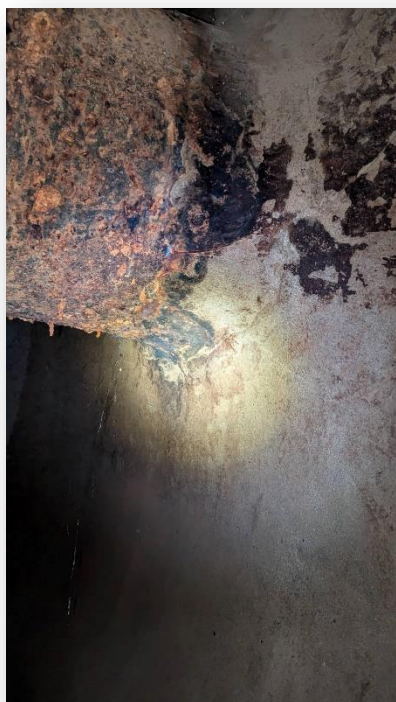
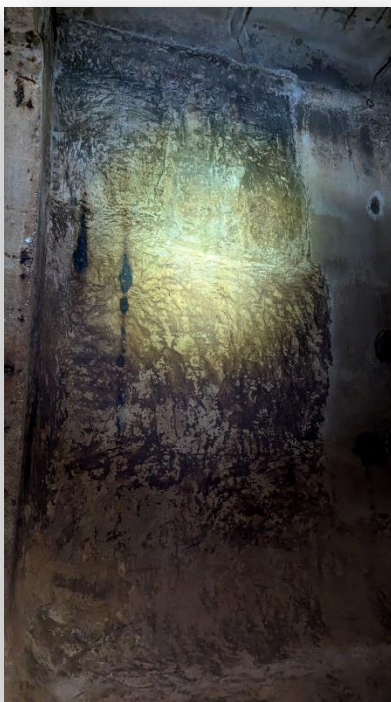
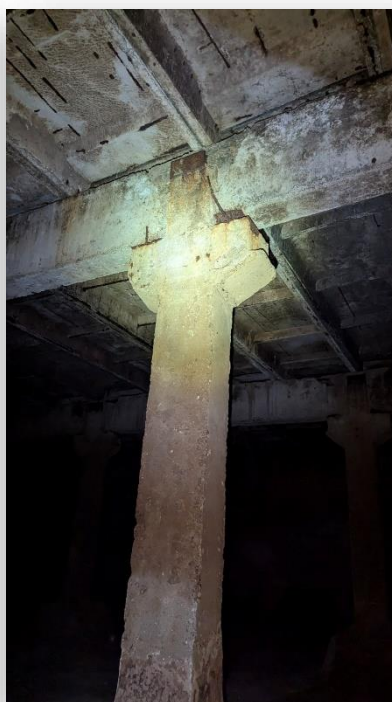
### *Middle reservoir*

Only visual inspection has been done on the Chatma reservoir territory, as a result, it was found, that from three reservoirs, two are working, and one (middle) is stopped due to damages.

In the middle reservoir the waterproofing, foundation raft and concrete roof of the reservoir are damaged. It is noteworthy, that the iron details are clearly visible in the damaged areas of the concrete roof, and the fallen fragments are visible on the foundation raft. There are cracks in the joints between the columns and the wall of the reservoir, which have been repaired many times.

According to the information of the engineer, the clarifier and pipe of clarifier is damaged and there is water leakage. It is important that the reservoir is disconnected and has not been functioning for the last 5 years.

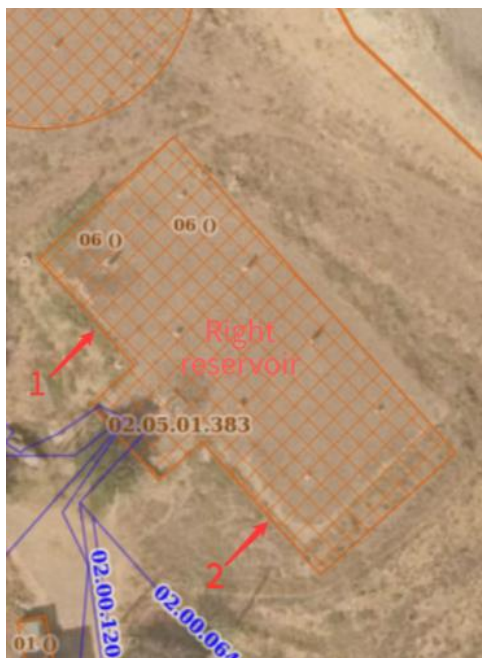
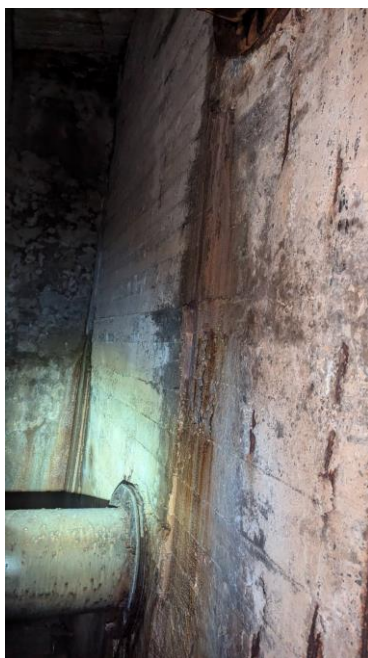
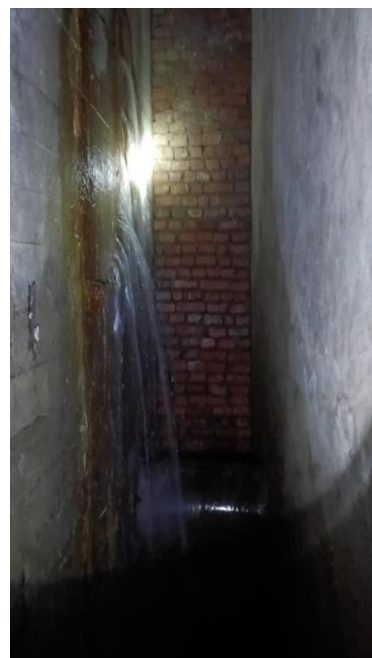
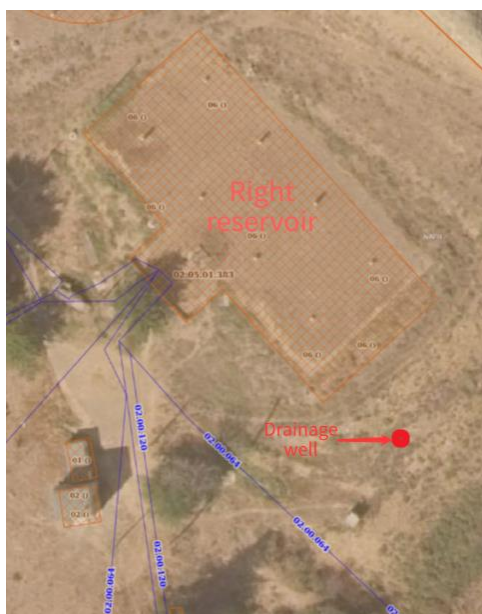
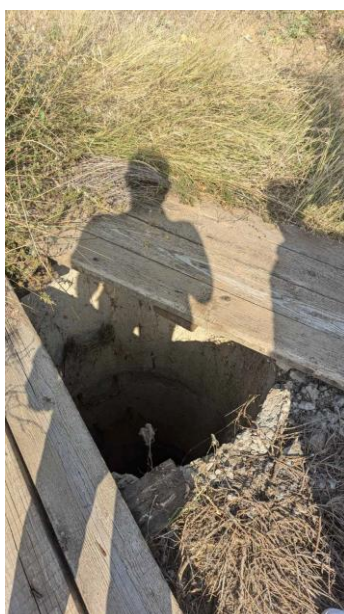
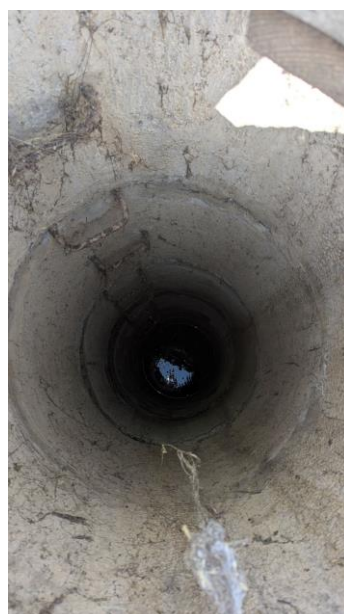
## Photos of current situation *Right reservoir*

Also, as a result of visual inspection, it was found, that the right reservoir has a damaged wall and there is a leak. The water leak in the photos was taken, when the water level was 2.5 m, but the reservoir is being filled up to 4.5 m. Therefore, the flow of water leakage will increase. It is important that the drainage system of this reservoir is also damaged, which was caused by the collapse of the concrete roof of the drainage well.

According to the engineer, due to the damaged drainage system, when the water level in the reservoir decreases, the accumulated and polluted water enters the reservoir.
