იგოეთი ჰიდროელექტროსადგური: 35 კვ ღია გამანაწილებელი მოწყობილობა

ინსპექტირების მიმოხილვა :

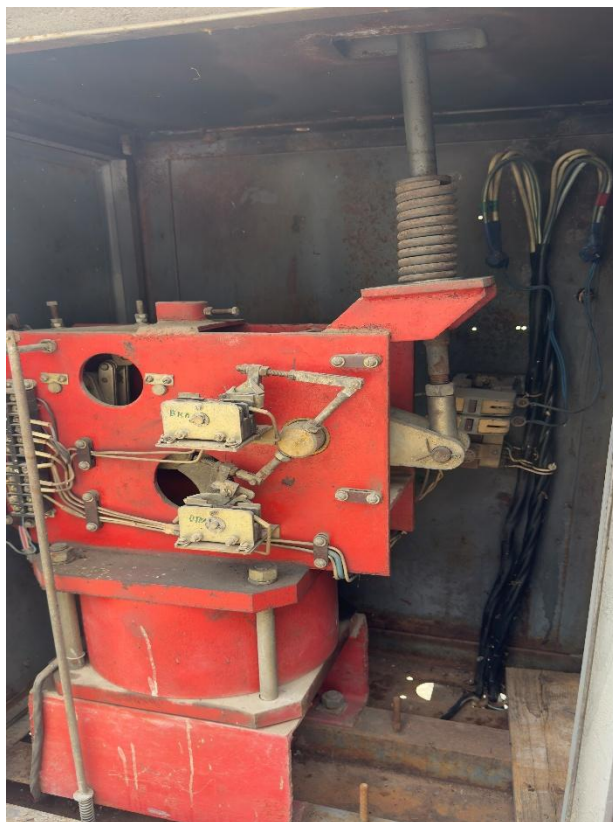
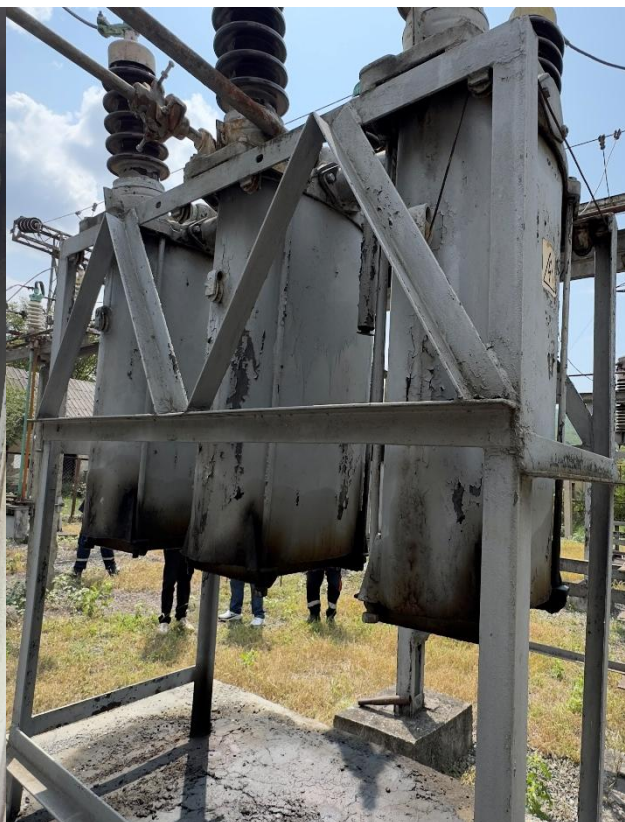
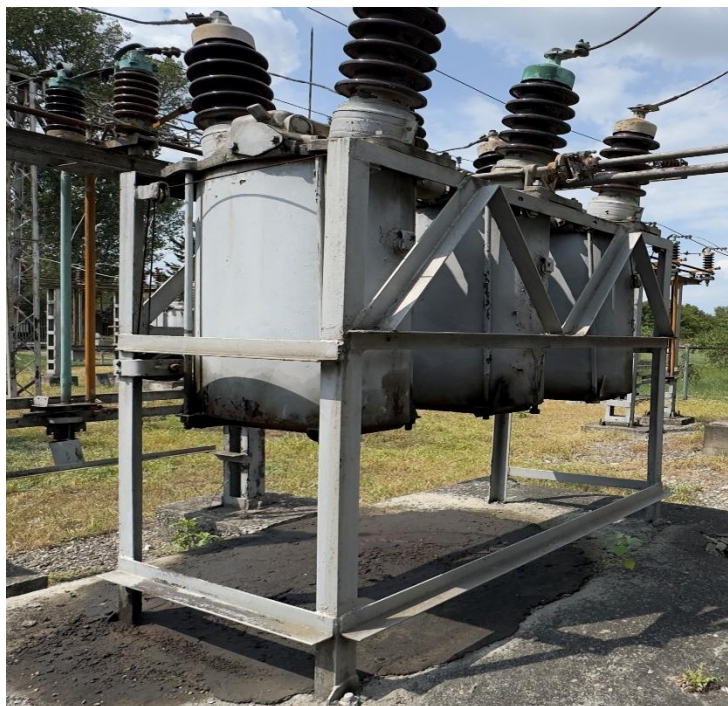
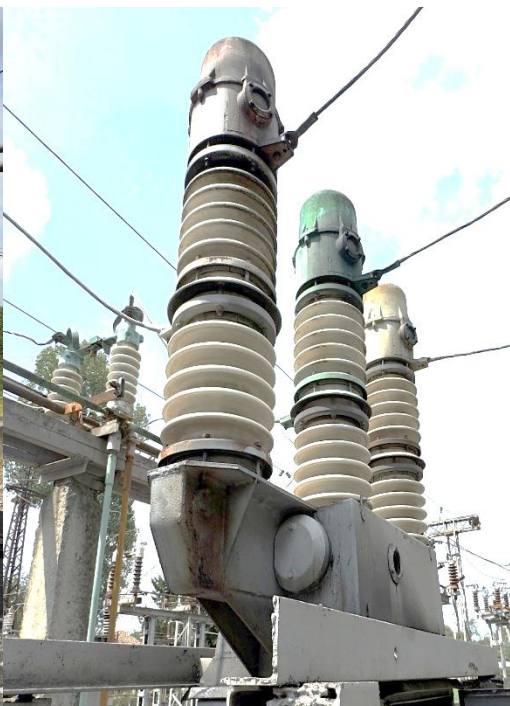
ოკამი 35 კვ ზეთიანი ამომრთველი და ამომრთველის მექანიზმი.

- ჰერმეტიკულობის სრული დარღვევა და საიზოლაციო ზეთის ჟონვა ფაზურ პოლუსებზე, რაც ზრდის დანაკარგების, ელექტრული რღვევისა/გადაფარვის და ხანძარსაშიშროების რისკს.
- მართვის მექანიზმის ფიზიკური ცვეთა (მათ შორის ძალოვანი ზამბარების, კინემატიკური ბერკეტებისა და საკონტაქტო სისტემების რესურსის ამოწურვა), რაც აქვეითებს ამომრთველის საიმედოობას და ქმნის ამომრთველის მექანიზმების გაუმართაობის საფრთხეს;
- საკონტროლო-სამაგრ წერტილებზე და ელექტრულ გამყვანებზე კოროზიული პროცესები და დეგრადაცია.

რეკომენდაცია / დასკვნითი გადაწყვეტილება: არსებული მექანიკური ცვეთის, მოძველებული კონსტრუქციის და კრიტიკული საექსპლუატაციო შეუსაბამოების გათვალისწინებით, მიზანშეწონილია: საიმედოობის და უსაფრთხოების მიზნით, არსებული ზეთიანი ამომრთველების სრული ჩანაცვლება თანამედროვე, უსაფრთხო ახალი ვაკუუმური ამომრთველებით.

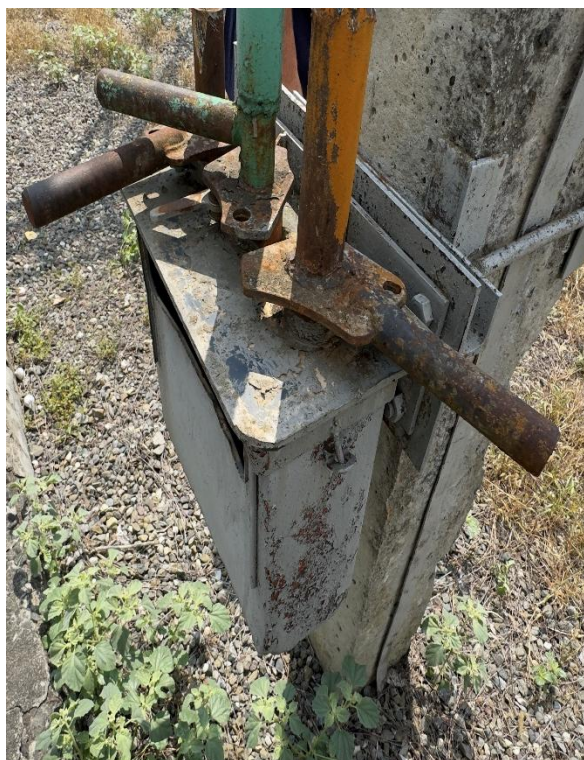
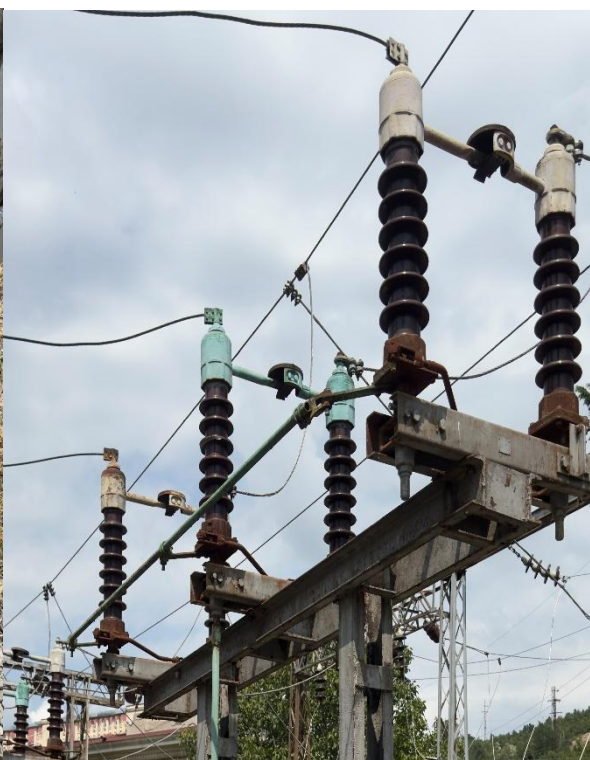
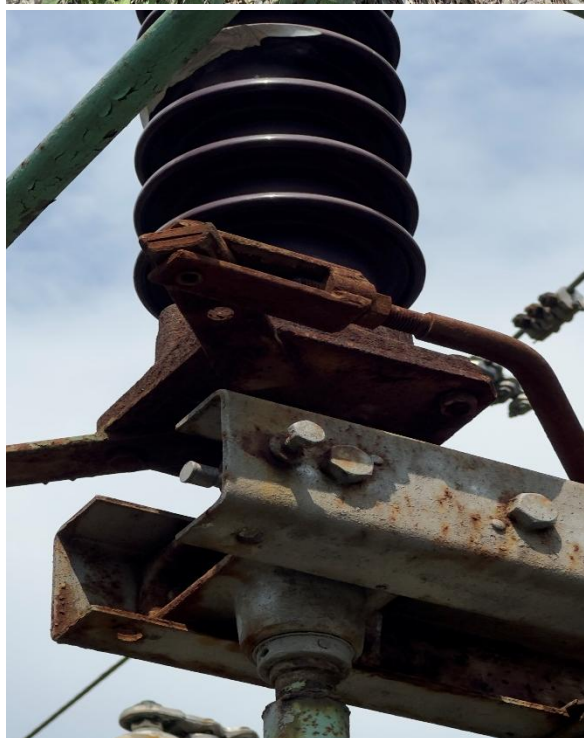
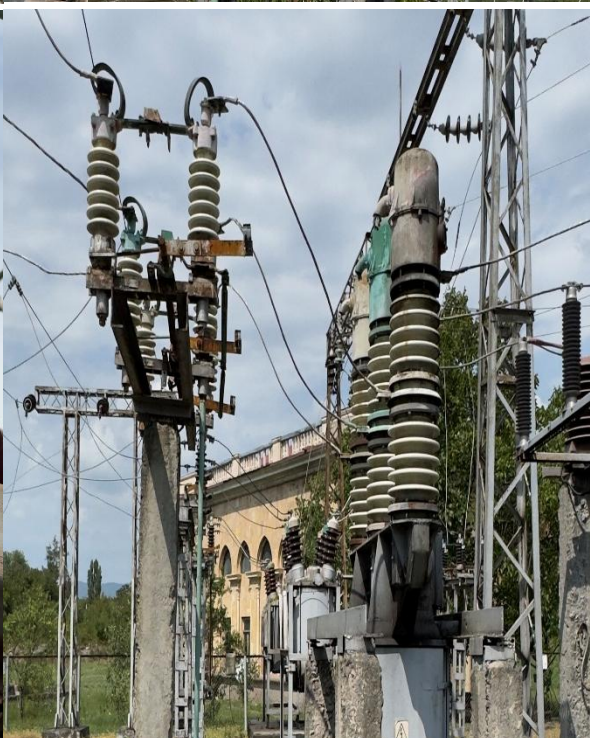
ოკამი 35 კვ სახაზო და სასალტო გამთიშველები

- **მექანიკური ცვეთა და დეფორმაცია:** სამოძრაო კვანძებსა და საკონტაქტო სისტემებს აღენიშნებათ მნიშვნელოვანი მექანიკური დაზიანებები.
- **კონტაქტების კოროზია:** გამთიშველების დანები და საკონტაქტო ზედაპირები მძიმედ არის დაზიანებული კოროზიის შედეგად, რაც არღვევს ელექტრული კონტაქტის სიმტკიცეს და გამორიცხავს მათ სათანადო და საიმედო ექსპლუატაციას.

- **ოპერირების გართულება:** არსებული მექანიკური დეფექტებისა და დეფორმაციების გამო, აპარატების ჩართვა-გამორთვის (გაღება-დაკეტვის) პროცესი ტექნიკურად რთულია, რის გამოც მორიგე პერსონალს ოპერაციების შესრულება უწევს გარე დამხმარე საშუალებების (მექანიკური ბერკეტები, საიზოლაციო ჭოკები და ა.შ.) გამოყენებით, რაც ზრდის ავარიული სიტუაციებისა და პერსონალის ტრავმირების რისკს.

- **დასკვნა და გადაწყვეტილება:** არსებული მექანიკური ცვეთისა და მოძველებული კონსტრუქციის გათვალისწინებით, ამ გამთიშველების მიმდინარე სარემონტო სამუშაოები და ადგილზე აღდგენა აუცილებელია უსაფრთხო ექსპლუატაციის მიზნით .
