„ჯორჯიან უოთერ ენდ ფაუერი“

ხრამის პირველი აწევის (მარნეულის) სატუმბოს   ტერიტორია

ობიექტებისა და სამუშაო უბნების ჯანმრთელობისა და უსაფრთხოების პირობების შეფასება და გაუმჯობესების ღონისძიებების დაგეგმვა

16.09.2025წ

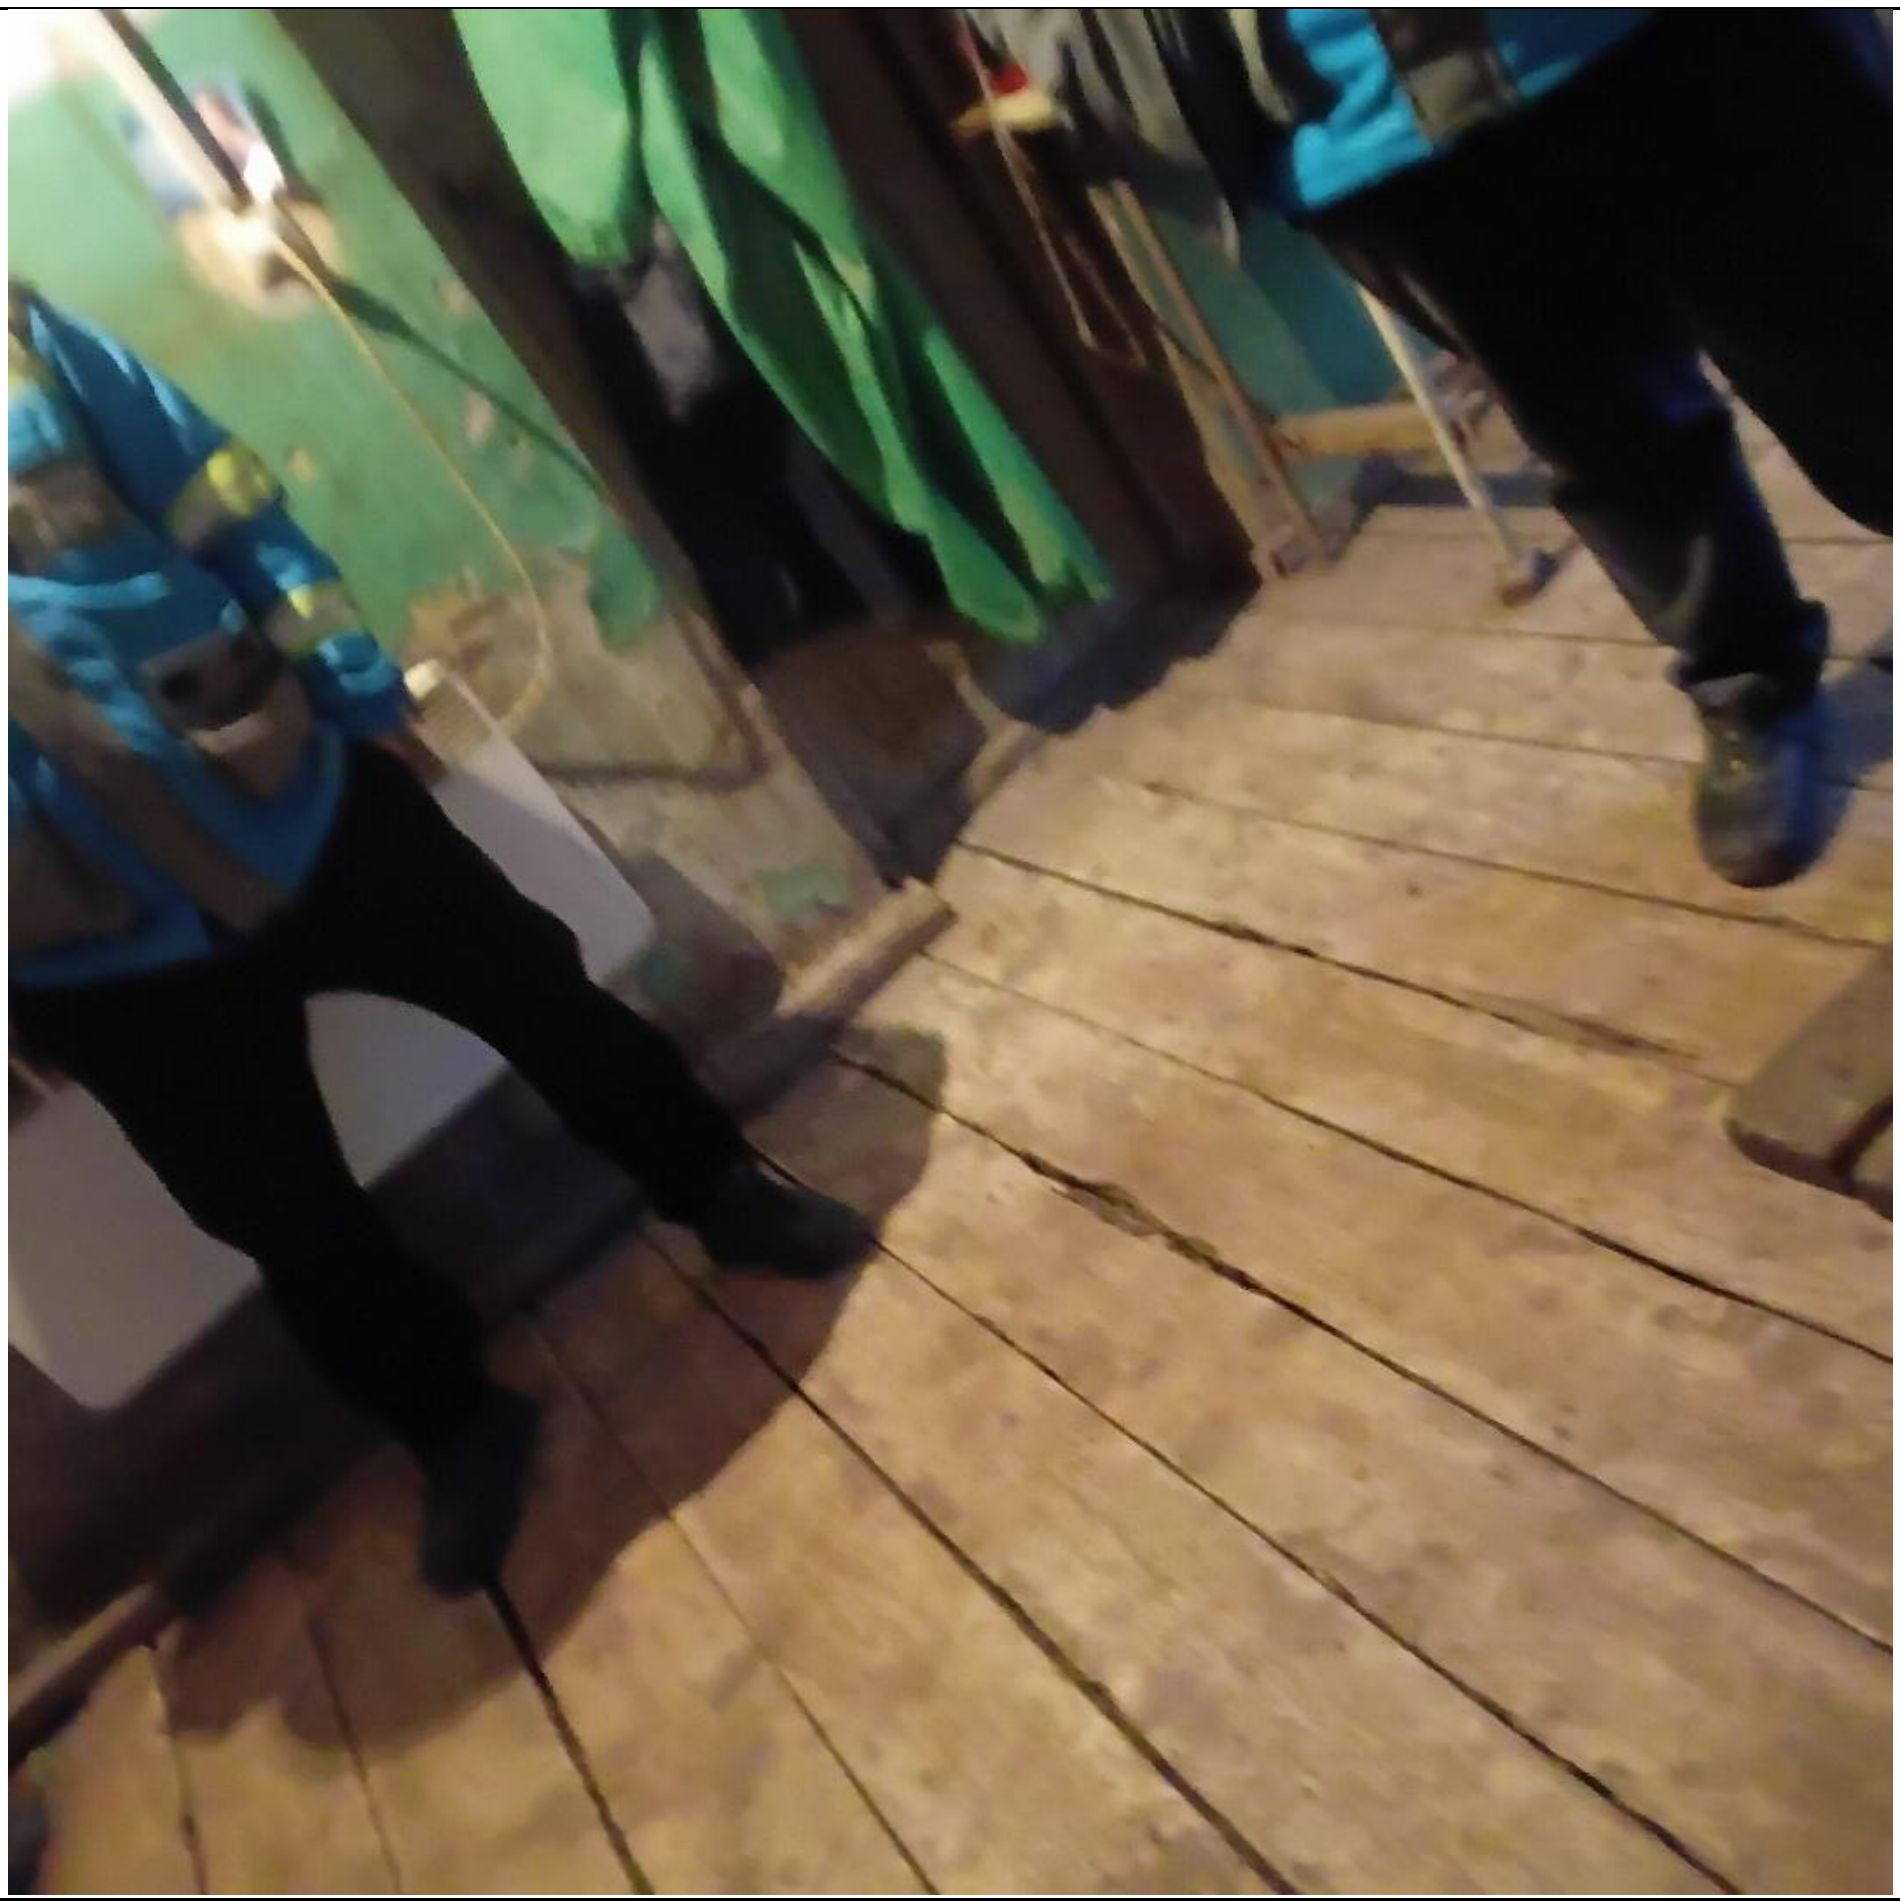
დასაქმებულის სამუშაო სივრცე შეუსაბამოა ერგონომიული ფაქტორის გათვალისწინებით		კეთილმოეწყოს დასაქმებულის სივრცე სტანდარტის შესაბამისად, საჭიროებს რემონტს

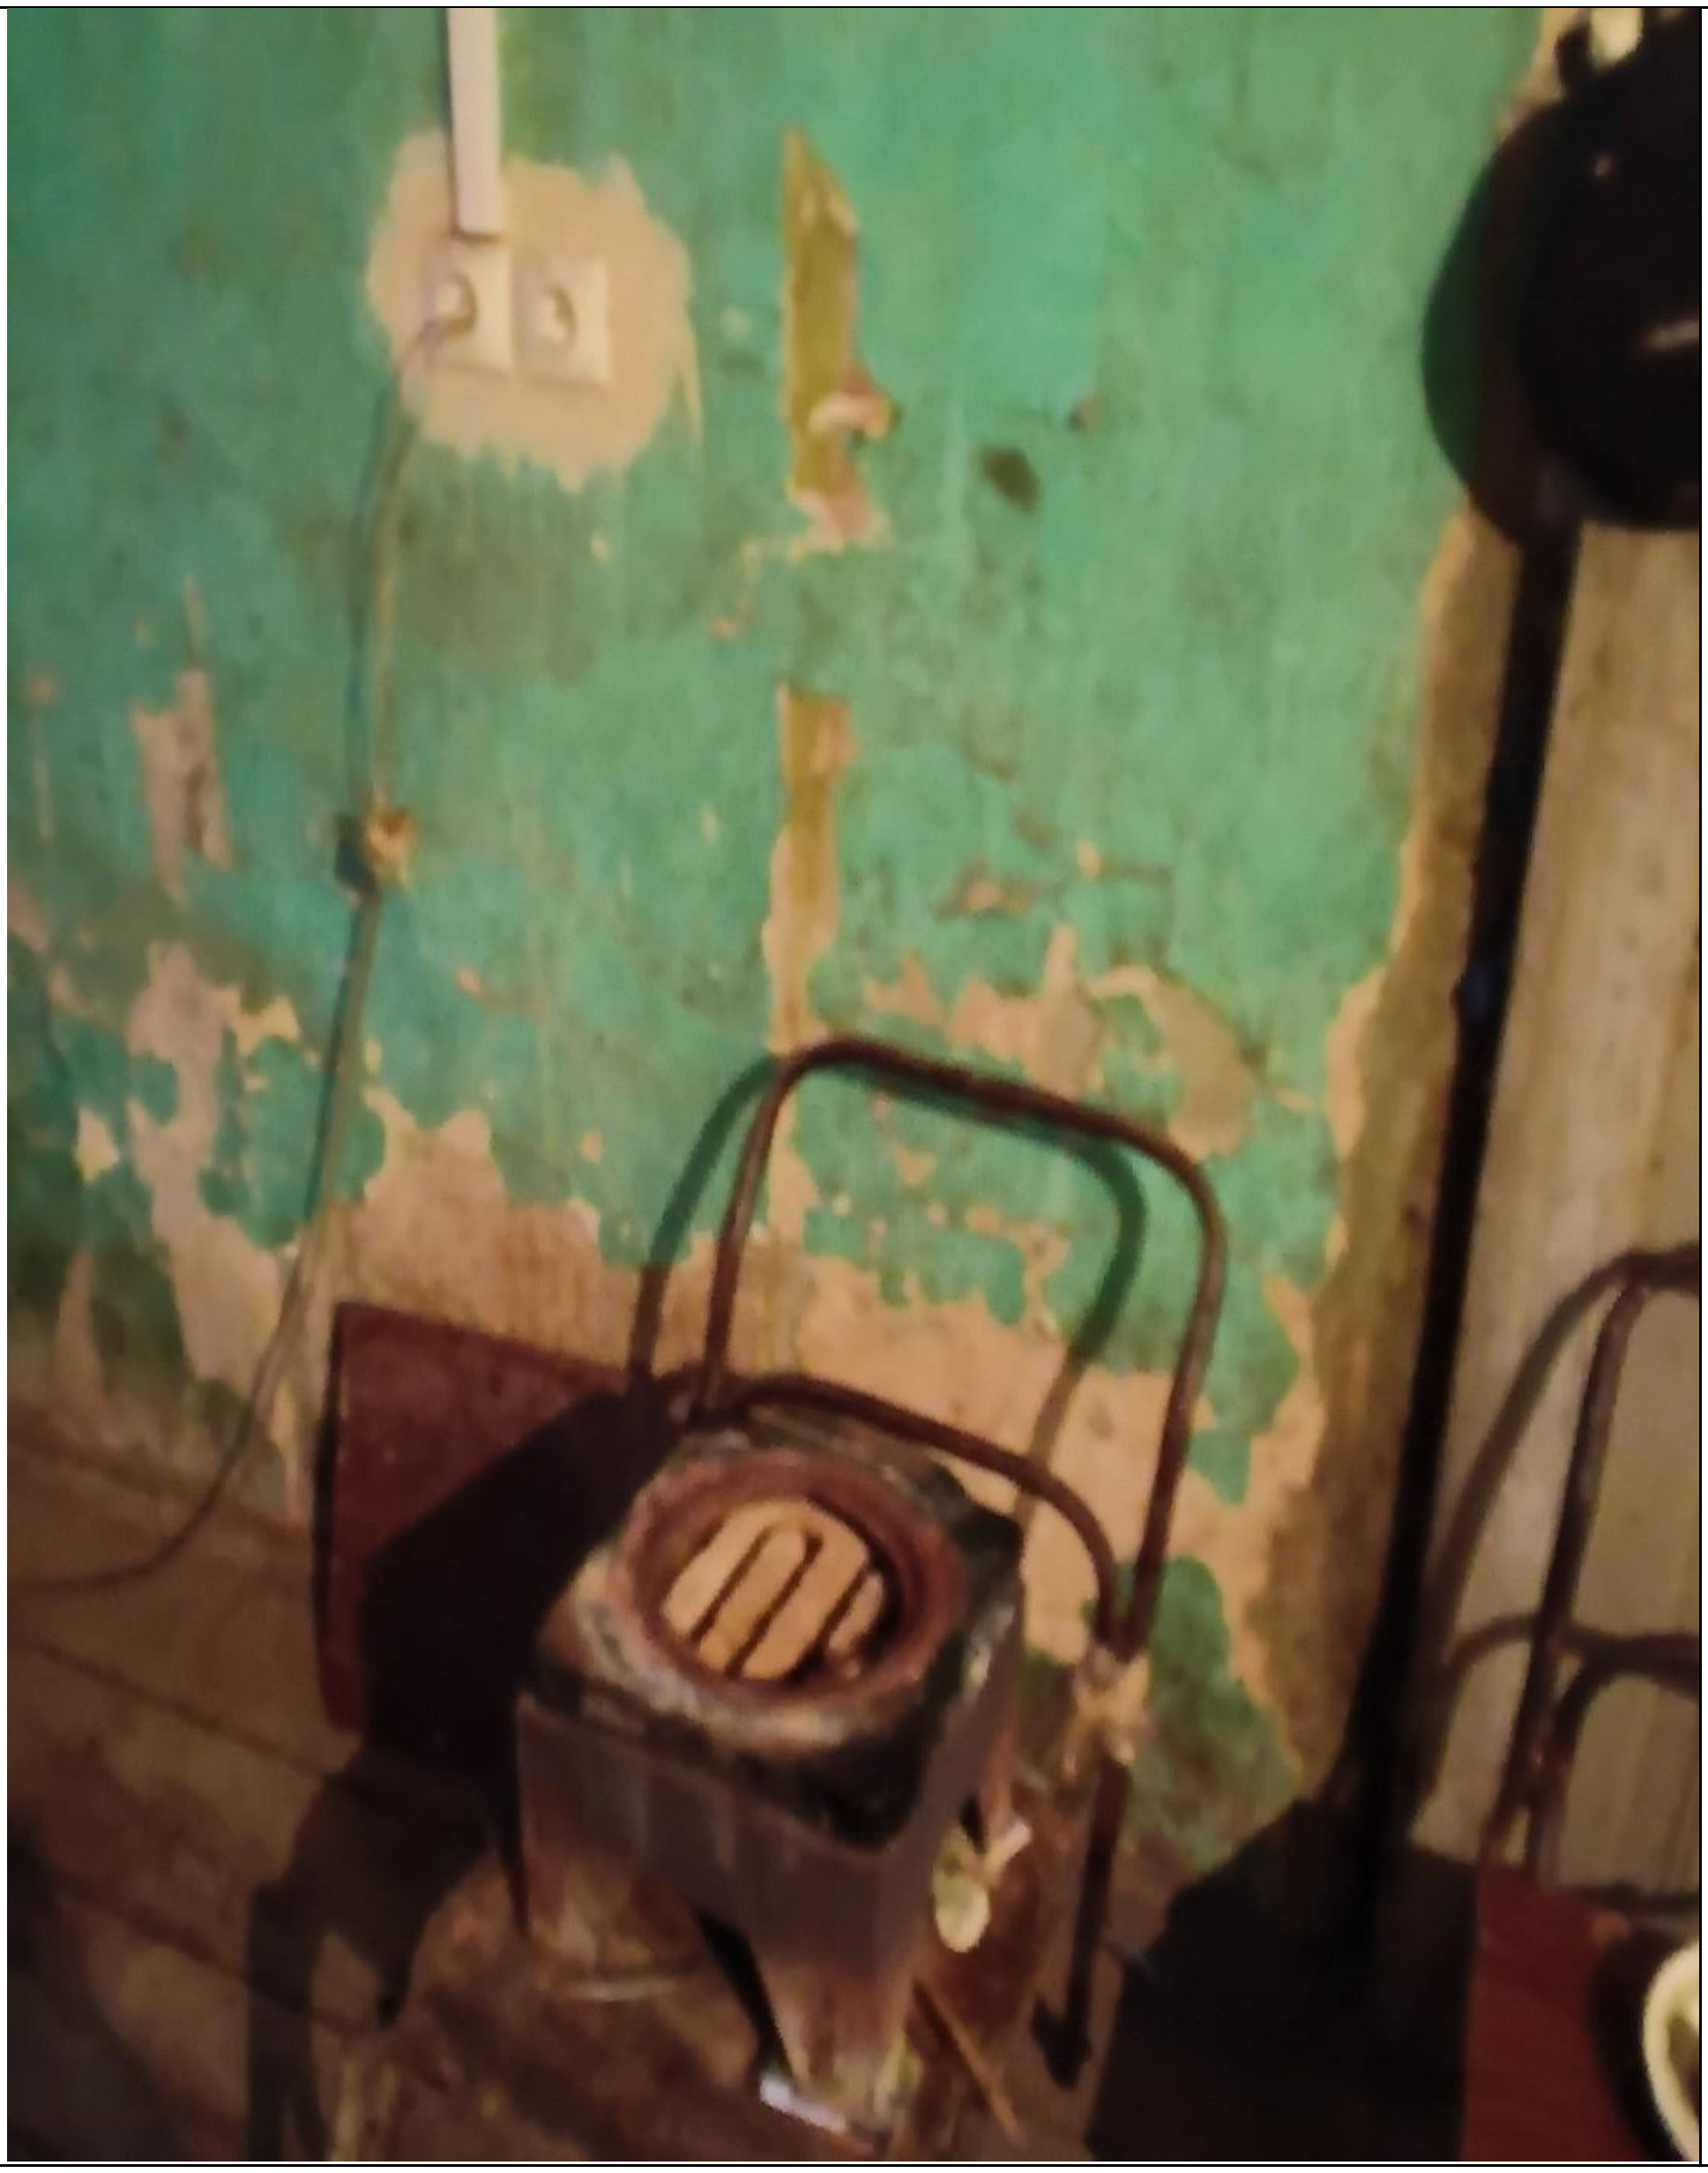
გამოიყენებენ აკრძალულ გამათბობელს საყოფაცხოვრებო საჭიროებიდან გამომდინარე

მოეწყოს სასადილო კუთხე სველი წერტილით, და შესაბამისის უსაფრთხო აღჭურვილობით. აღნიშნული გამათბობელი დაუყოვნებლივ ამოღებული იქნას ხმარებიდან
