# Report of Chatma Reservoir

Visual inspection of the reservoir and report

Aug 28, 2024

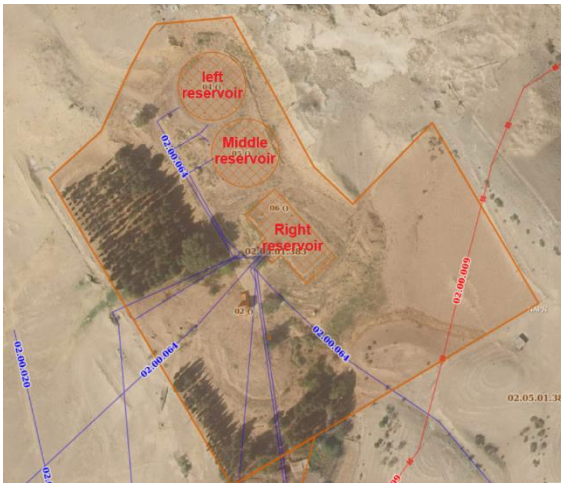
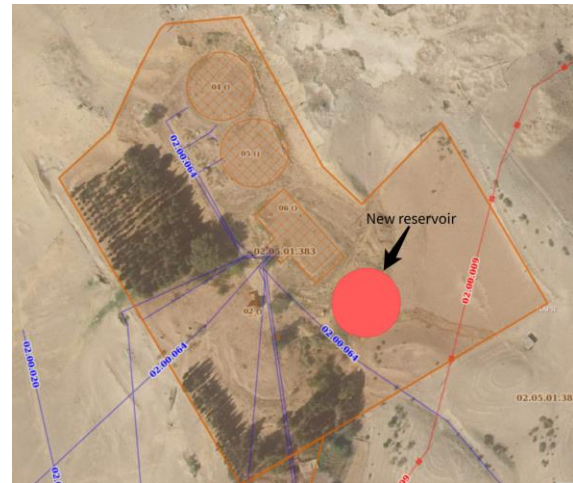
ჩათმის რეზერვუარის ტერიტორიაზე განთავსებული რეზერვუარები მდებარეობს ზღვის დონიდან 399 მეტრზე, რომლებიც ერთმანეთისგან დაშორებულია 8-10 მეტრით. ტერიტორიის აღმოსავლეთ მხარეს, რეზერვუარების გასწვრივ არის 11,390 მ<sup>2</sup> თავისუფალი ტერიტორია, მაგრამ მიწის ზედაპირი არ არის სწორი. ([ვიზუალიზაციისთვის შეგიძლიათ იხილოთ ტერიტორიის ფოტოები](#)). ინჟინრის თქმით მიწის ქვეშ არ არის მიწის და ელექტრო კაბელები. ახალი რეზერვუარისთვის ფოტოზე მონიშნულია ადგილი, რომლის ზომები მარცხენა რეზერვუარის მსგავსია (60X25 მ)

იმ შემთხვევაში თუ გადავწყვეტთ ახალი რეზერვუარის მშენებლობას აუცილებელია ჩატარდეს გეოლოგიური კვლევა.

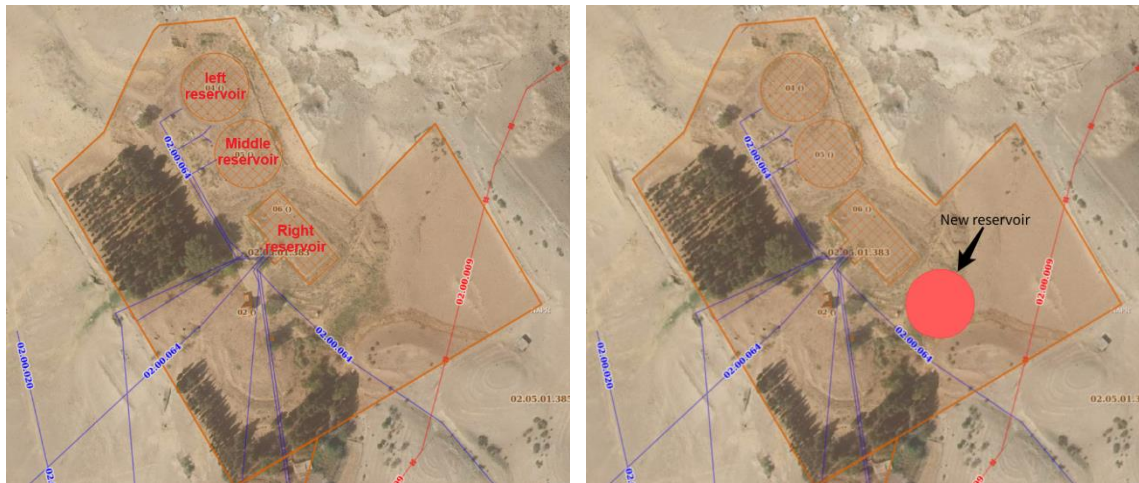
The reservoirs located in the territory of the Chatma are located at 399 meters above sea level, which are separated from each other by 8-10 meters. On the eastern side of the territory, along the reservoirs, there is 11,390 m<sup>2</sup> of free space, but the ground surface is not straight. ([You can see photos of the area for visualization](#)). According to the engineer, there are no pipes and electric cables under the ground. The dimensions of the area marked in the photo for the new reservoir are similar to the left reservoir (60X25 m).

If we decide to build a new reservoir, it is necessary to carry out a geological survey.
